ÉNONCÉ D'ENVERGURE DES TRAVAUX

AMÉLIORATION DE LA CIRCULATION DES POISSONS ENTRE LE 2^E MARAIS D'ODANAK ET LE CHENAL TARDIF.

Mars 2017

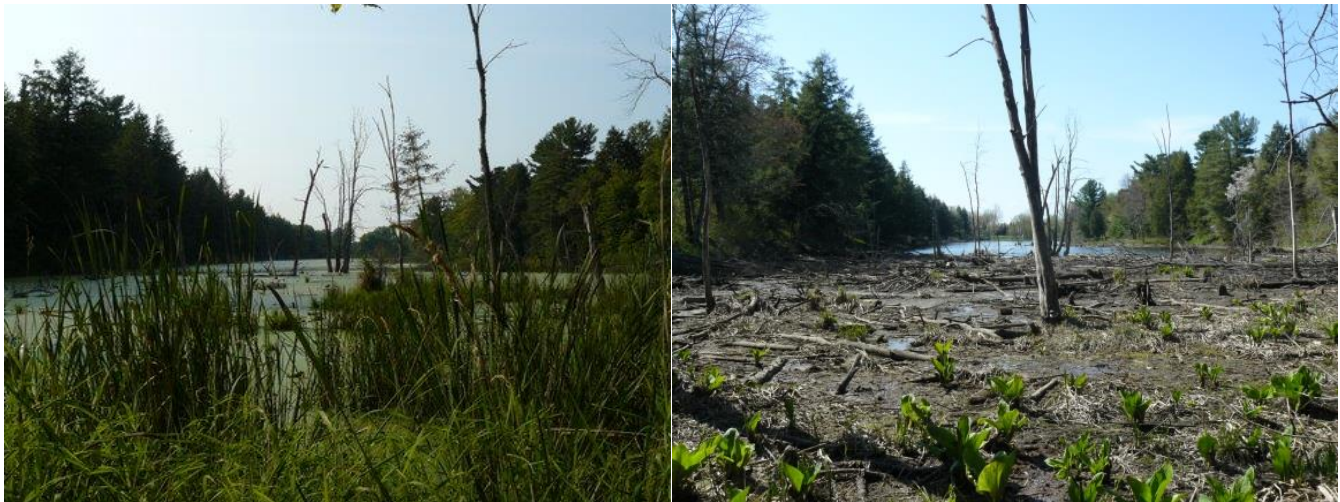
Photos : Vues de l'étang et du marais à partir de l'amont (Secteur de la station M2S5 sur la carte 1). À gauche, avant le bris du barrage ; à droite, au printemps 2008 après le bris du barrage suite à l'inondation de janvier 2008.

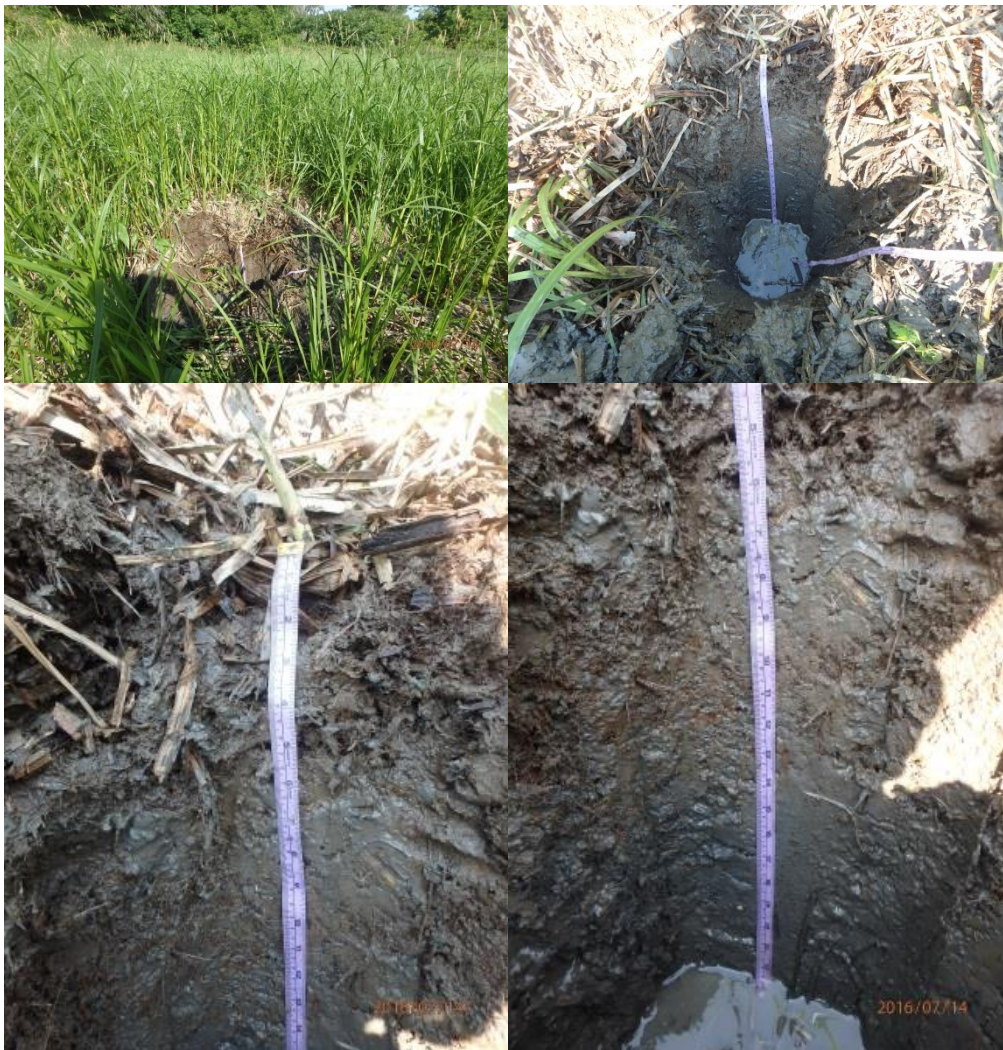
- Profondeur de la nappe phréatique : 57 cm (en période d'étiage)
- 0-35 cm: argile et matière organique (MO), avec mouchetures, typique d'un sol subissant des fluctuations de la nappe phréatique, oxydation du fer)
- > 35 cm : argile, matrice gleyifiée, jusqu'à au moins 1 m
- 46,079644°, -72,837699°

Photos : Pédon 1 – Peuplement de rubanier à gros fruits

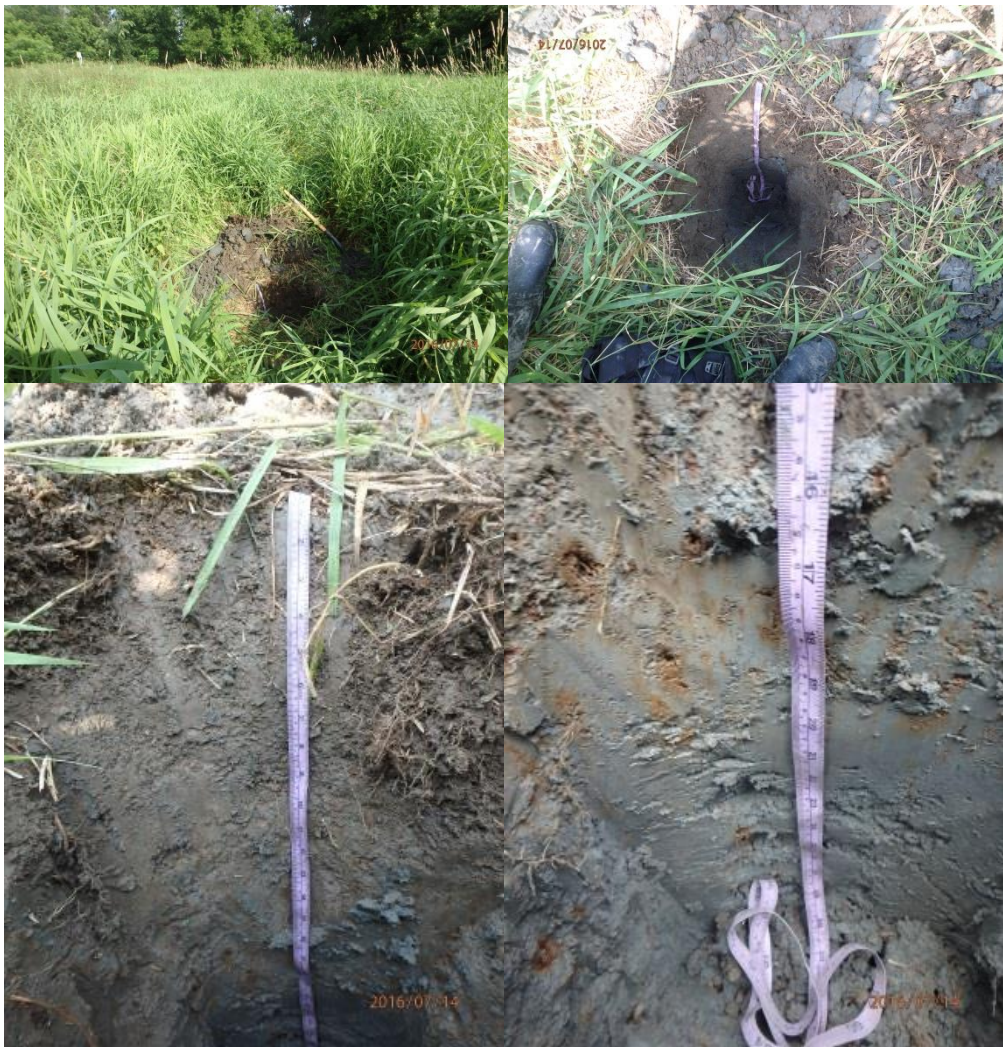
- Profondeur de la nappe phréatique : > 80 cm (en période d'étiage)
- 0 - 50 cm : argile et MO, avec mouchetures (typique d'un sol subissant des fluctuations de la nappe phréatique, oxydation du fer)
- > 50 cm : argile pure jusqu'à au moins 1 m
- 46,079938°, -72,837449°

Photos : Pédon 2 – Prairie humide d'alpiste roseau

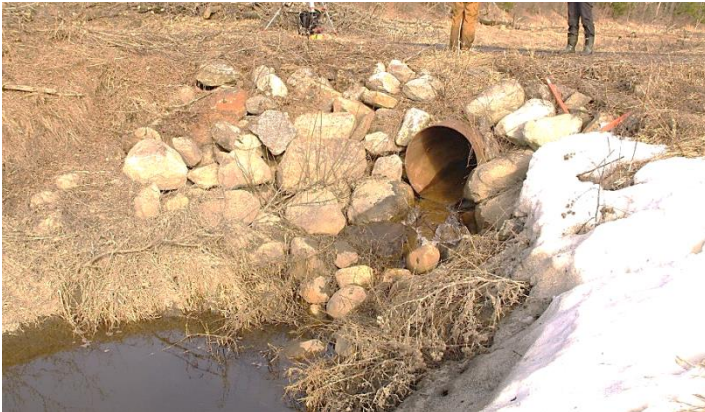
Photo prise le 10 avril 2013
Vue sur l'aval du ponceau à partir du chenal Tardif

Le niveau d'eau en aval du ponceau faisant le lien avec le chenal Tardif est très variable au printemps et suit les variations de la rivière St-François. À plusieurs reprises durant les deux périodes de migration de fraie de la perchaude suivies en 2013 et 2016, le niveau du chenal Tardif n'atteignait pas le seuil du ponceau, ce qui s'est traduit par une rupture de la connectivité entre le marais et la rivière. Les photos suivantes montrent plusieurs exemples où le niveau d'eau en aval du ponceau limitait la circulation des poissons.

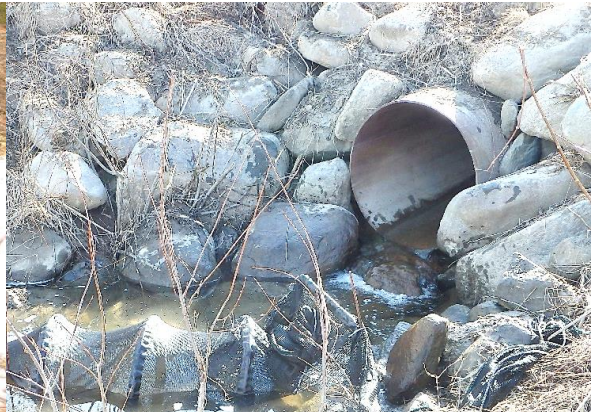
Photo prise le 19 avril 2016
Chute en aval du ponceau

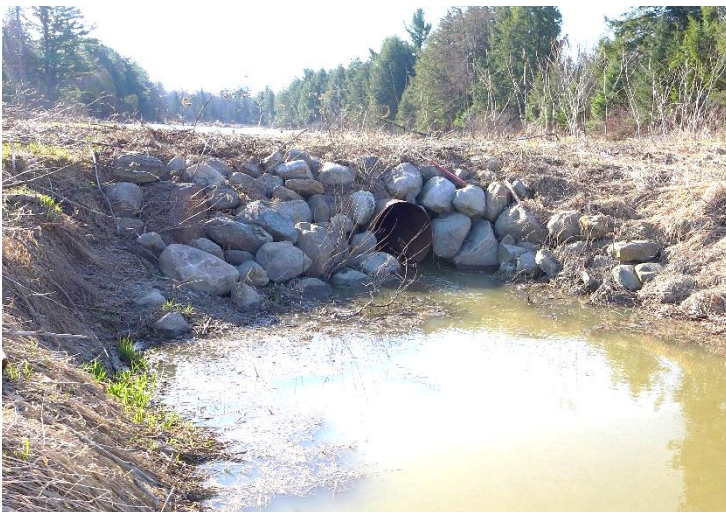
Photo prise le 22 avril 2013
Ponceau bien au-dessus du niveau de l'eau

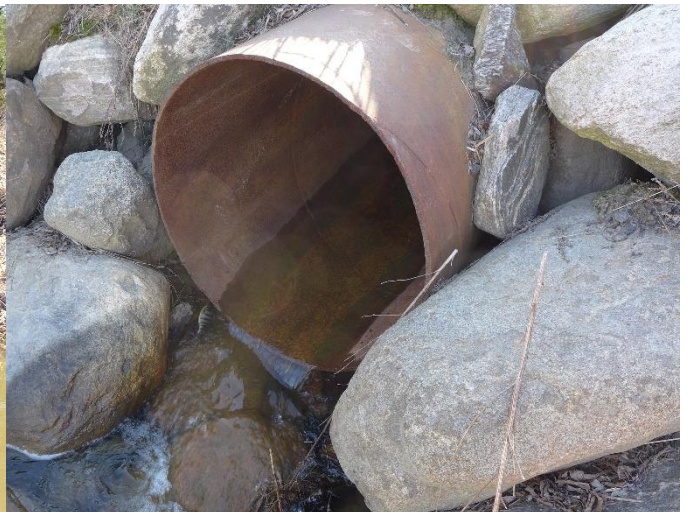
Photo prise le 24 avril 2013
Perchaude coincée à gauche du ponceau

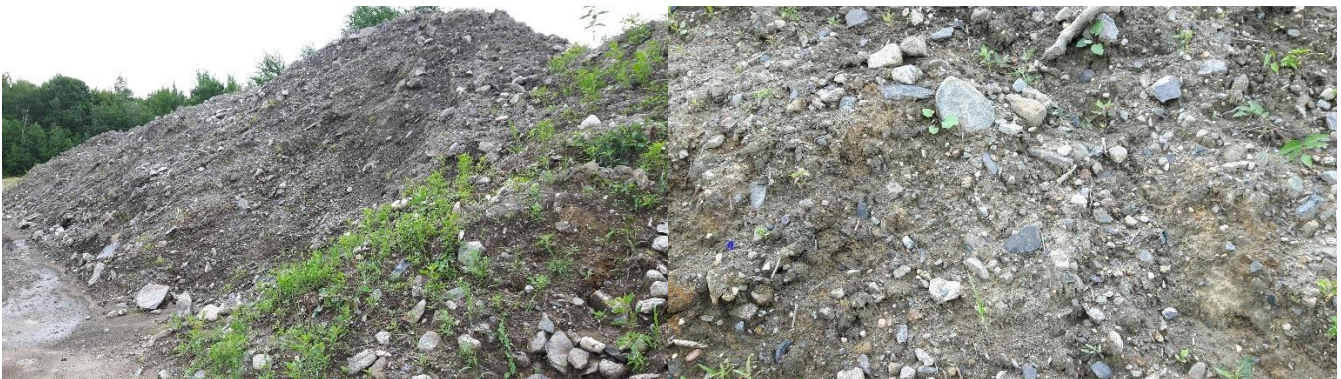
Photos du matériel de remblais trié qui sera utilisé pour la fabrication de la digue composée d'argile de terre et de cailloux

Advenant le cas où du matériel granulaire supplémentaire serait requis (e.g. mise en place du batardeau, solidification du ponceau, remise en état), il sera possible d'utiliser du matériel déjà entreposé à Odanak provenant du démantèlement du quai gouvernemental (octobre 2009) anciennement localisé sur la rivière Saint-François à Odanak. À cet effet, une évaluation environnementale Phase 1 commandée par le ministère des Affaires indiennes et du nord Canada (MAINC) a été réalisée sur le site du quai en 2008 avant son démantèlement. Cette étude avait comme objectif de documenter les impacts environnementaux existants et/ou potentiels occasionnés par l'utilisation actuelle et/ou antérieure du terrain situé dans la zone du quai. Seules les structures de bois du quai présentaient potentiellement une contamination et des échantillons ont été analysés sans détection de contaminants. Le reste du site, dont le sol excavé qui est depuis entreposé dans le site de dépôt d'Odanak ne présentait aucun risque de contamination. Le matériel a dernièrement été trié et ne contient aujourd'hui que de l'argile, de la terre et des cailloux. Le matériel est exempt de phragmite et autres plantes envahissantes.

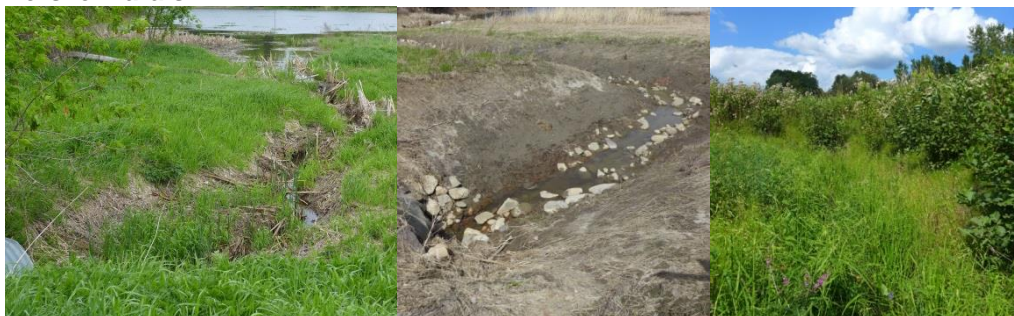
Vers le marais :

15 mai 2013 (avant travaux)

Avril 2015 (travaux)

Août 2015 (après travaux)

Toutes les pentes du nouveau ruisseau (1 : 3) seront recouvertes de semences du mélange pour milieux humides (MICA2009) et d'une membrane de 8 pieds de noix de coco (140 m). Des arbustes d'aulne (*Alnus*), de cornouiller (*Cornus stolonifera*) ou de saule arbustif seront positionnés dans les courbes intérieures du cours d'eau, en bordure de l'étang, ainsi qu'autour du ponceau afin de bien les stabiliser (environ 150 plants). Le sol organique décapé durant les travaux sera posé sur les remblais dans l'ancien cours d'eau ainsi que partout où la machinerie aura perturbé le sol. Une végétalisation similaire a été réalisé à la suite des travaux au 1^{er} marais et a donné de très bon résultat comme en témoigne les photos suivantes.

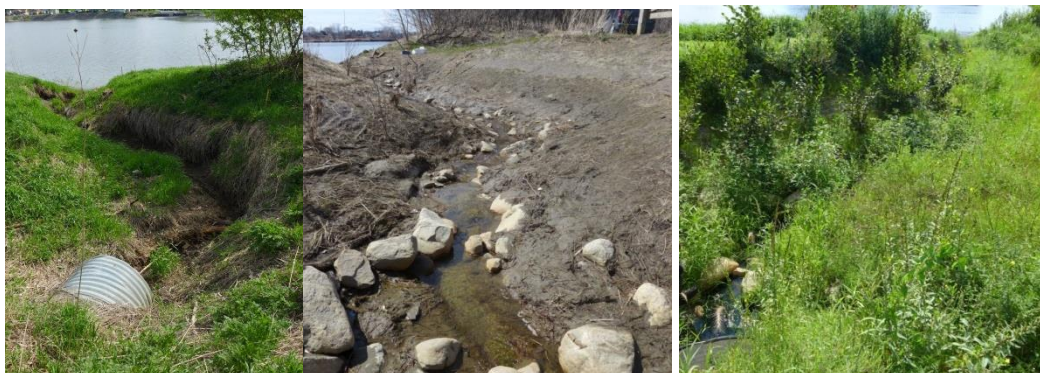
Vers la rivière :

9 mai 2013 (avant travaux)

Avril 2015 (travaux)

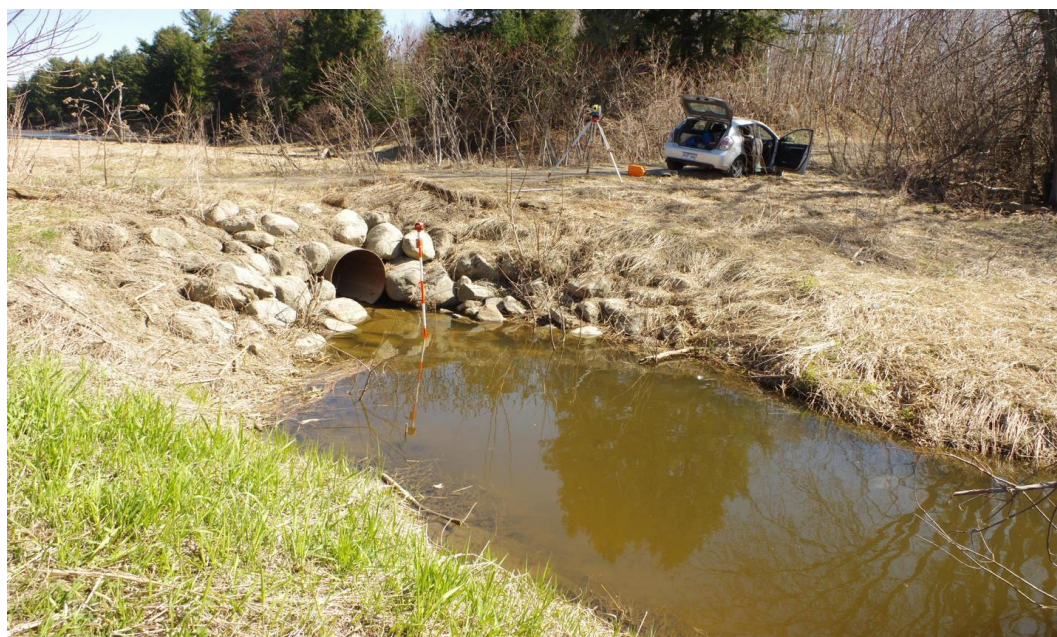
Photo 2 Vue de l'aval sur le ponceau vers le marais. Mentionnons que le niveau d'eau moyen du chenal Tardif est nettement inférieur à la position visible sur la photo.

Le ponceau localisé près du chenal Tardif est positionné à une élévation relativement élevée par rapport au niveau d'eau moyen du chenal Tardif. Effectivement, lors des conditions hydrologiques moyennes et faibles, la position du radier de la conduite peut créer une chute et compromettre la libre circulation du poisson (photo 2 et 3). Même en amont du ponceau, on retrouve quelques petites chutes pouvant constituer des obstacles à la libre circulation du poisson.

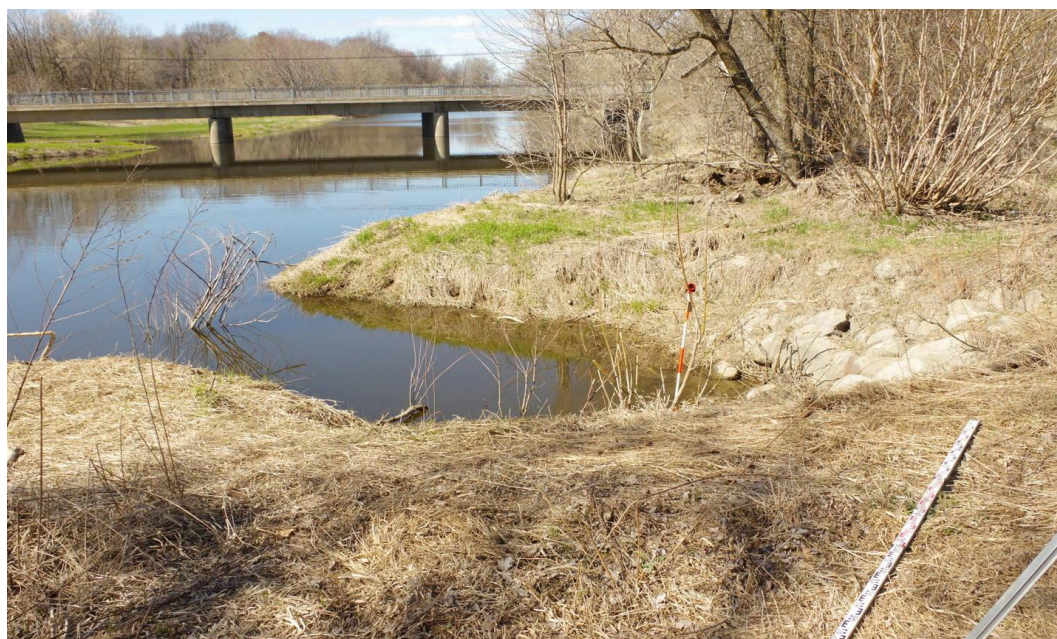
Photo 3 Vue à partir du ponceau vers le chenal Tardif. Mentionnons que le niveau d'eau moyen du chenal Tardif est nettement inférieur à la position visible sur la photo.

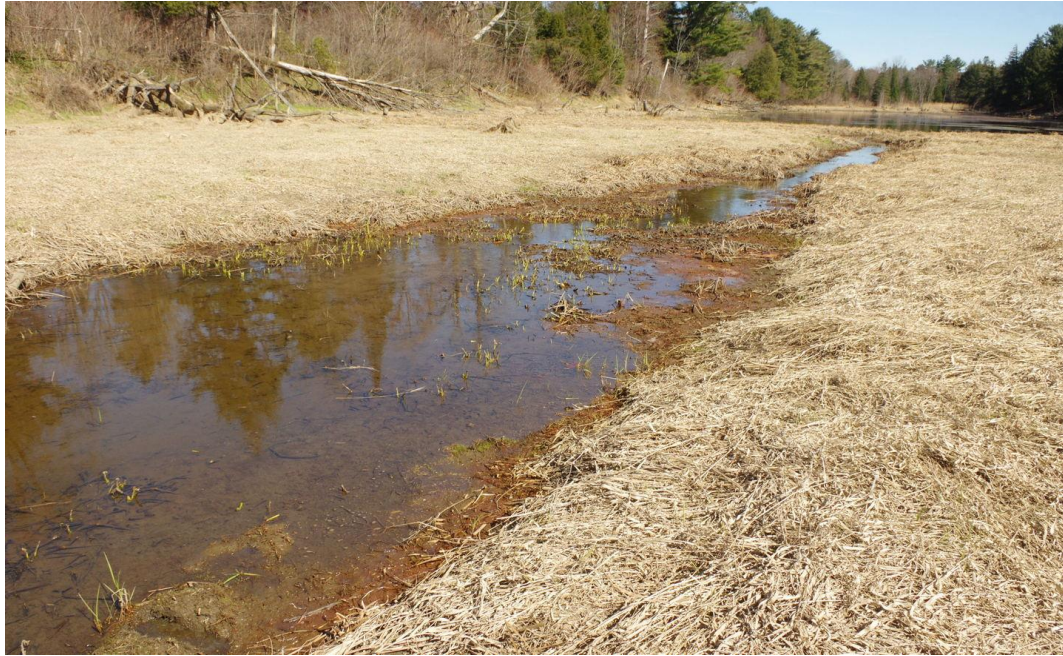
Photo 4 Vue sur l'exutoire du marais.

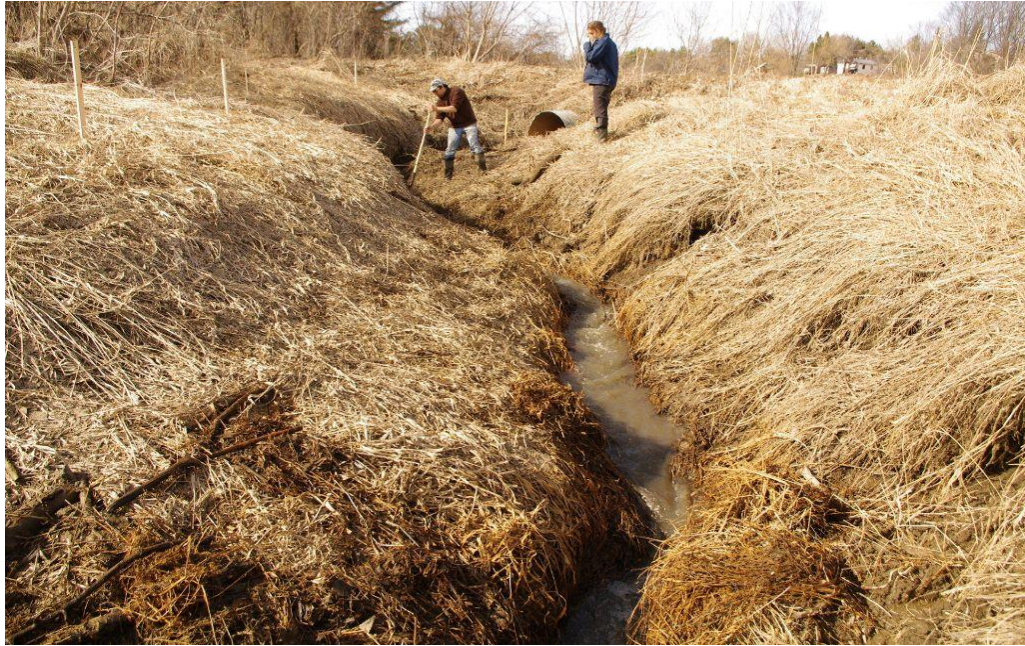
Photo 6 Marais I. Avant l'intervention, une forte pente longitudinale empêchait la libre circulation du poisson entre la rivière St-François et le marais.

Mentionnons que le Marais I (situé à proximité du site d'intervention actuel) a déjà été aménagé en 2015 selon un principe similaire (photos 6 à 8). À cet endroit, la pente initiale relativement forte a été adoucie par l'allongement de la longueur du cours d'eau.

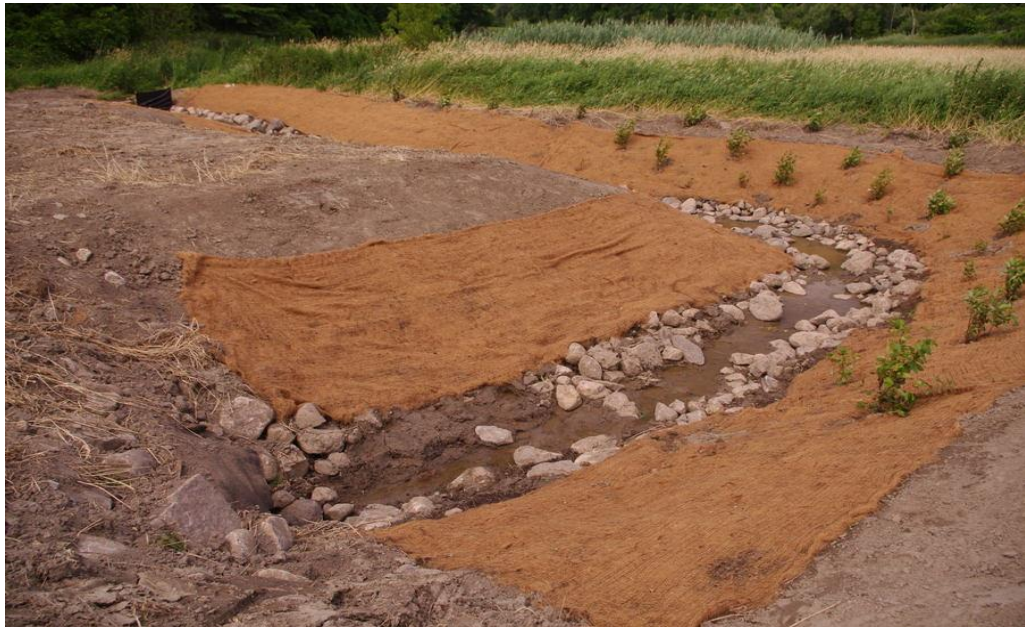
Photo 7 Marais I, 2014. Les travaux d'aménagement consistaient en un reprofilage du cours d'eau, la déposition de pierres dans le fond et sur les rives et une entière révégétalisation du site d'intervention.

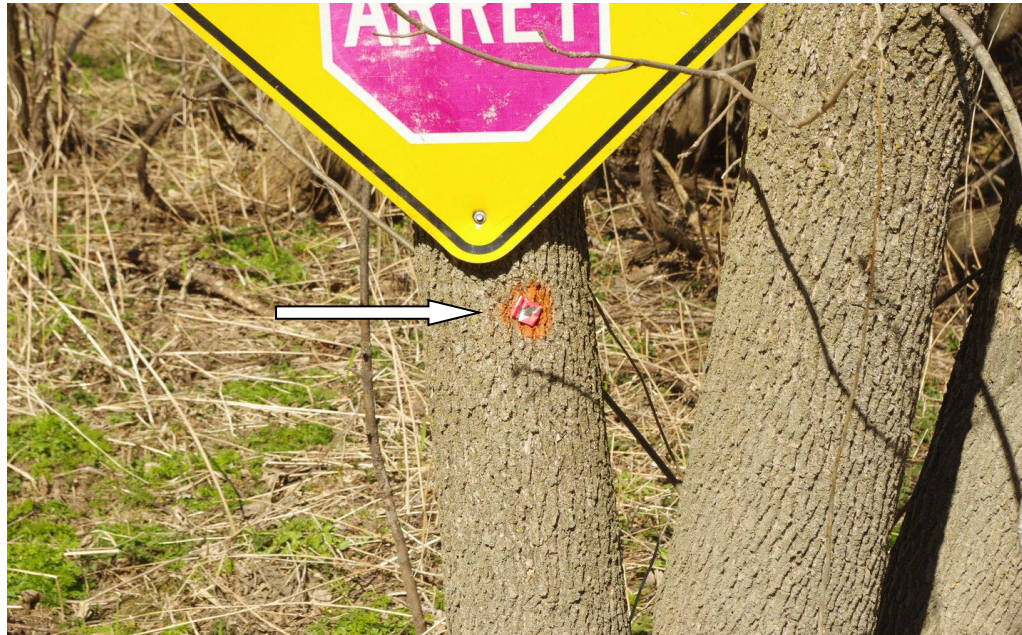
Photo 9 Point de référence. Élévation arbitraire 50,000 m.

Un point de référence a été stabilisé près de la rive du chenal Tardif par un clou planté dans un arbre (photo 9). La cote du point de référence (BM no 1) est établie à une élévation de 50,000 m. Durant la construction, d'autres points de référence doivent être stabilisés à proximité de la zone d'intervention par des moyens appropriés. Il est à mentionner que les cotes sur les plans sont exprimées dans un système arbitraire.

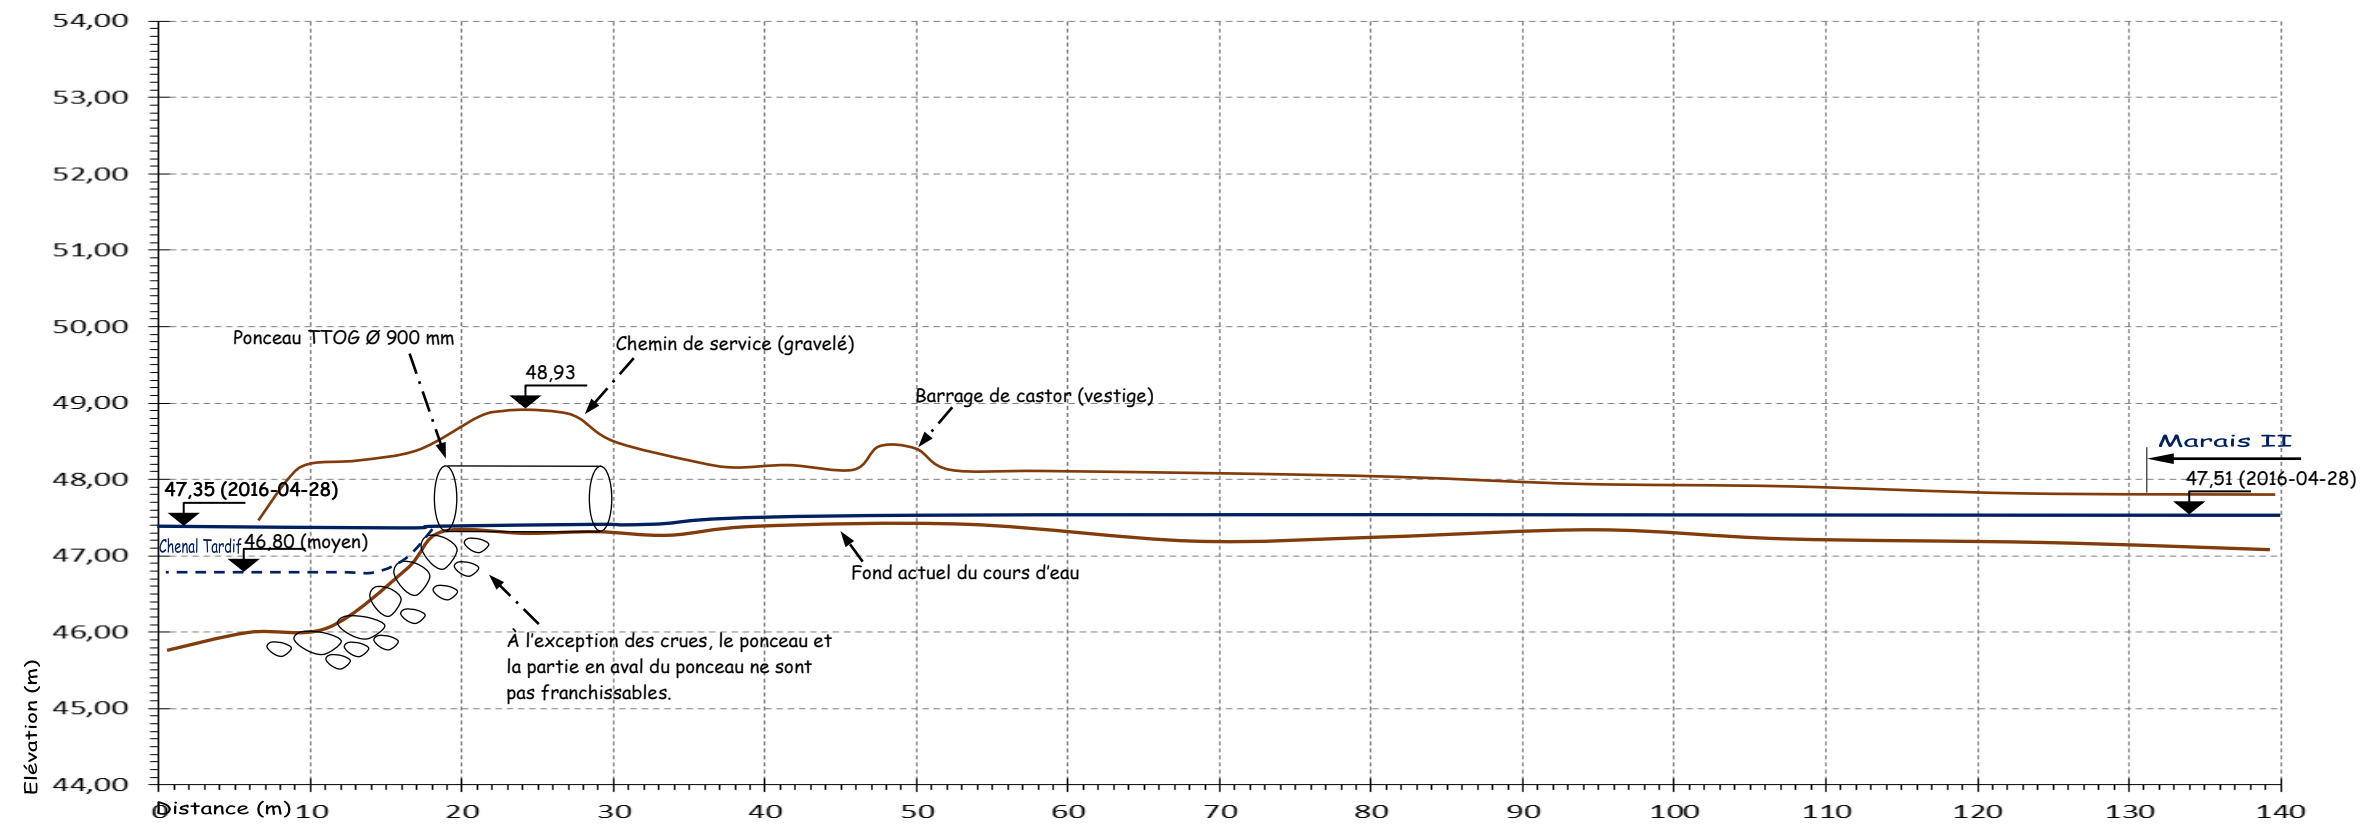
Plan 4

PROFIL A - A
PROFIL LONGITUDINAL DE L'EXUTOIRE DU MARAIS II
SITUATION ACTUELLE

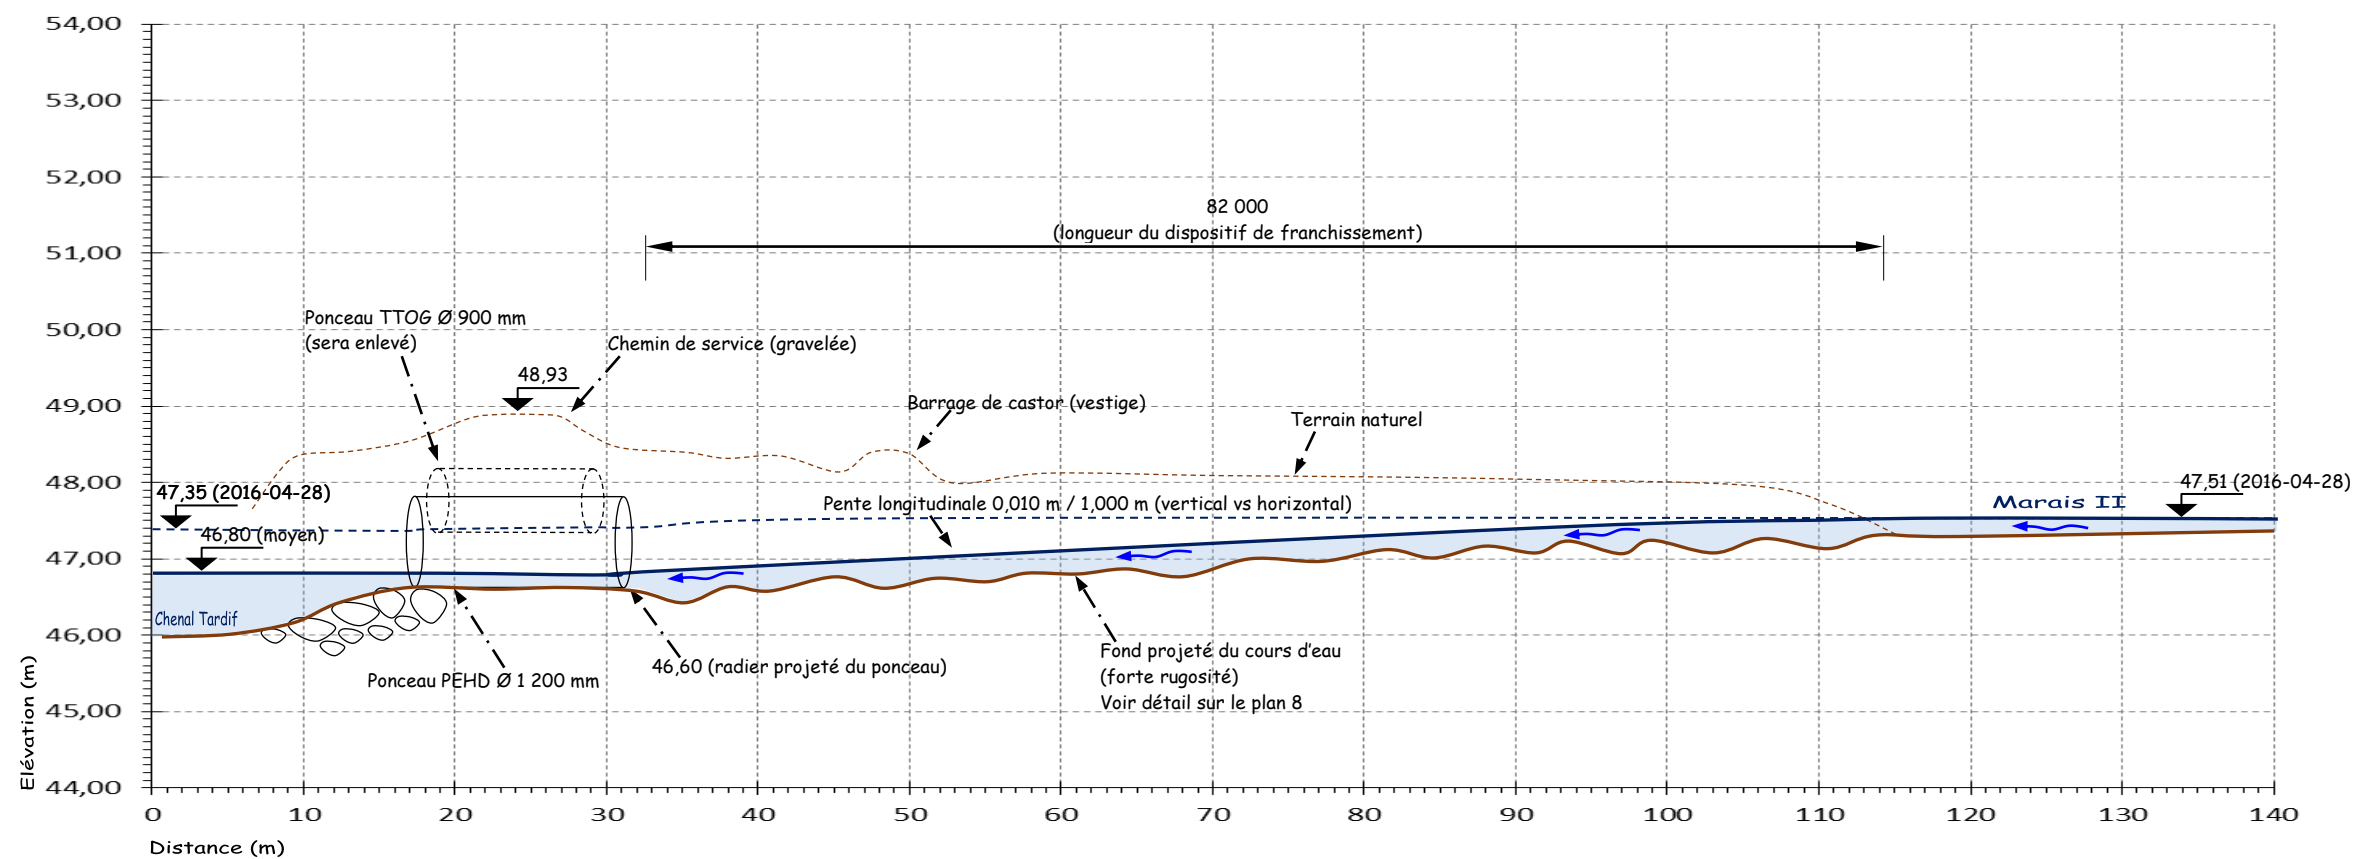
Plan 7

PROFIL B - B
PROFIL LONGITUDINAL DU DISPOSITIF DE
FRANCHISSEMENT DU MARAIS II
SITUATION PROJETÉE

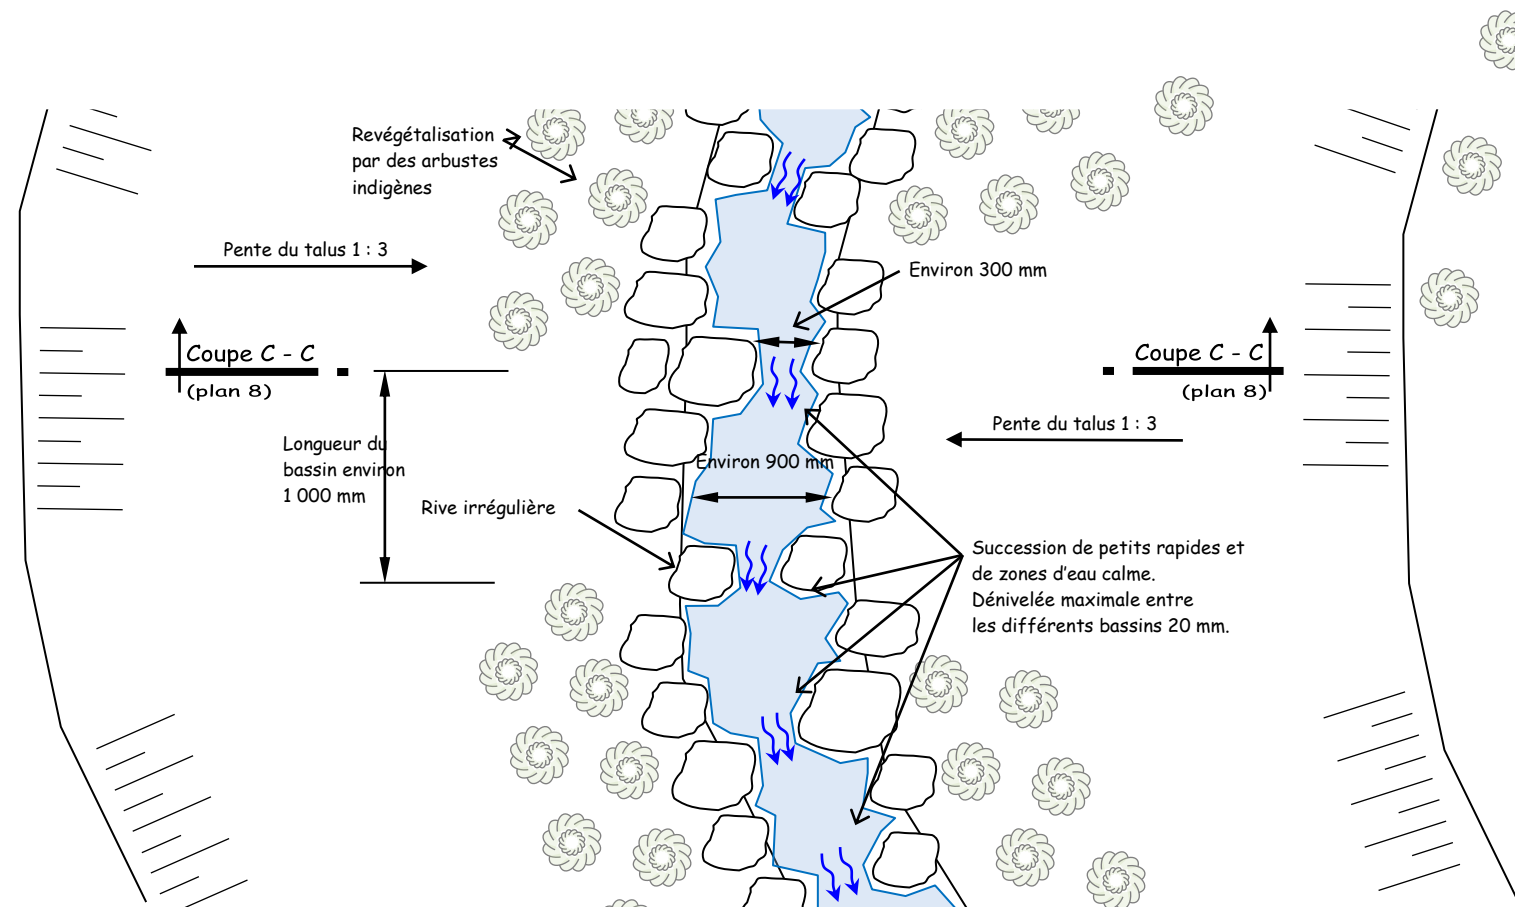
Plan 8

VUE EN PLAN
DU COURS D'EAU (DÉTAIL)
SITUATION PROJETÉE
